LAUDO DE AVALIAÇÃO PREFEITURA MUNICIPAL DE CACIQUE DOBLE / RS

| 1.5 FINALIDADE DE AVALIAÇÃO | LAUDO TÉCNICO PARA AVALIAÇÃO DA PÁ CARREGADEIRA DOOSAN – MODELO DL 200 – ANO 2011 |
| 1.6 Nº DO LAUDO | LT-00252 |
| 1.7 DATA BASE INSPEÇÃO | 03/09/2021 |

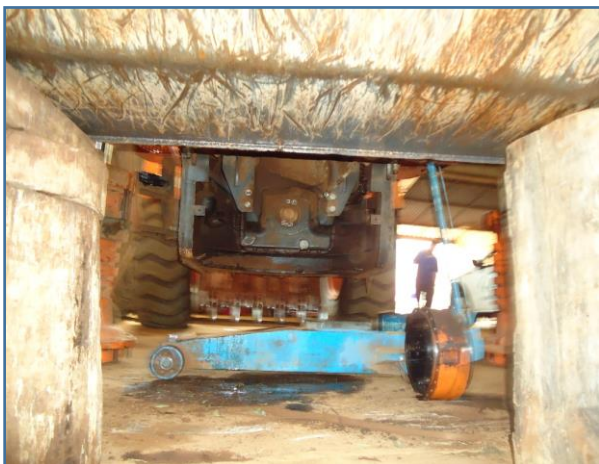
IMAGEM INFERIOR DO EQUIPAMENTO COM CONJUNTO DIFERENCIAL E EIXO TRASEIRO DESMONTADO

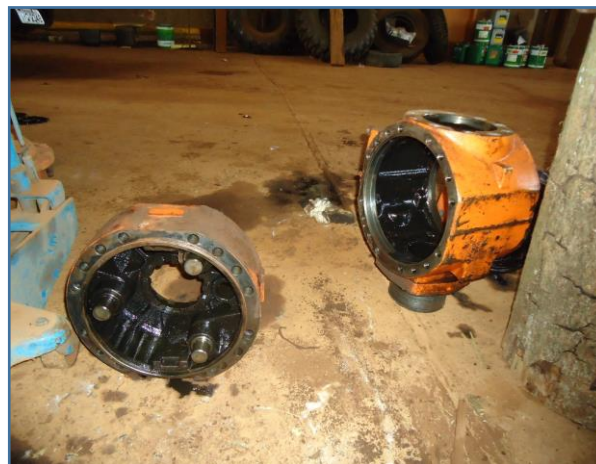
IMAGEM DA CARÇA DO CONJUNTO DIFERENCIAL DESMONTADO

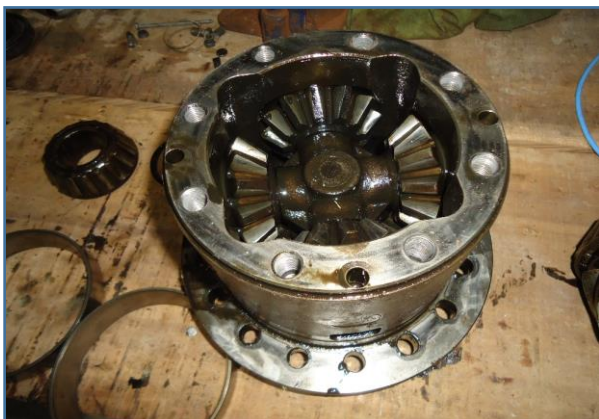
INTERNOS DO CONJUNTO DIFERENCIAL ESTÃO DANIFICADOS

| LISTA PRÉVIA ESTIMADA DE COMPONENTES MECÂNICOS PARA SUBSTITUIÇÃO E SERVIÇOS A SEREM REALIZADOS NA PÁ CARREGADEIRA DOOSAN – MODELO DL 200 | | | | |
|---|---|---|---|---|
| 03 | SUBSTITUIR CONJUNTO DA CAIXA SATÉLITE COM BLOQUEIO | Uni. | 01 | R\$ 9.600,00 |

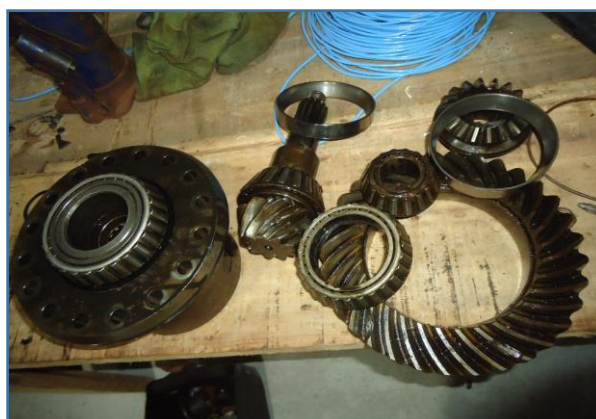
DIVERSOS ITENS DESMONTADOS DO CONJUNTO DIFERENCIAL DANIFICADO

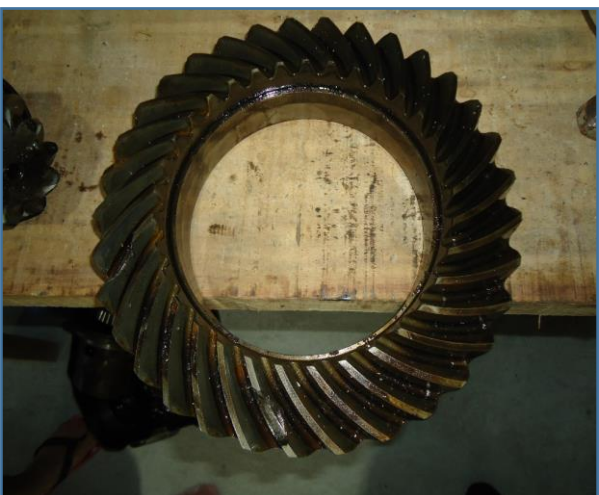
COROA DANIFICADA

| LISTA PRÉVIA ESTIMADA DE COMPONENTES MECÂNICOS PARA SUBSTITUIÇÃO E SERVIÇOS A SEREM REALIZADOS NA PÁ CARREGADEIRA DOOSAN – MODELO DL 200 | | | | |
|---|---|---|---|---|
| 01 | SUBSTITUIR COROA E PINHÃO | Uni. | 01 | R\$ 8.000,00 |

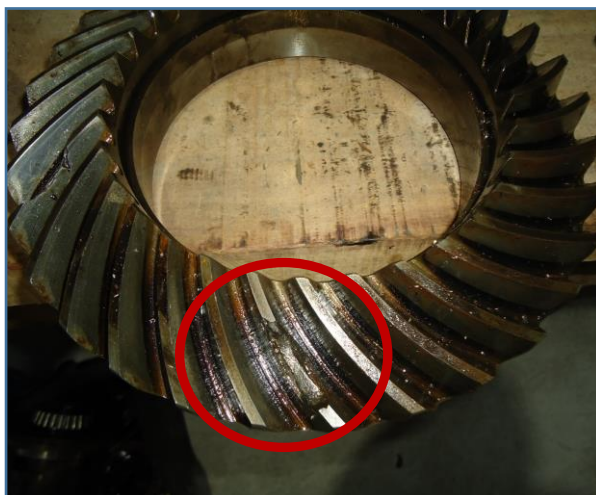
DETALHE DA COROA DANIFICADA

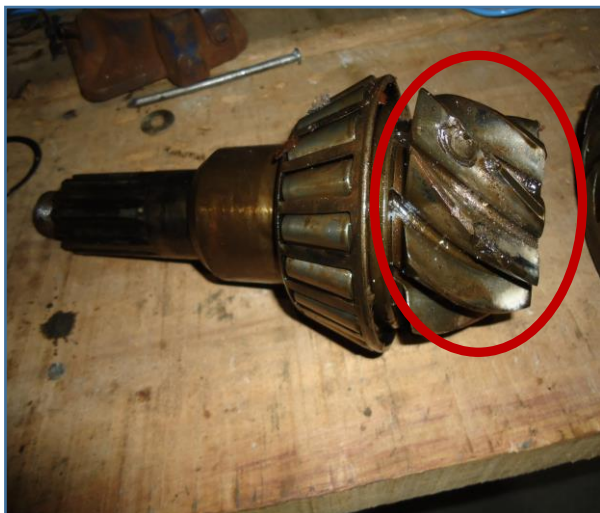
DETALHE PINHÃO DANIFICADO

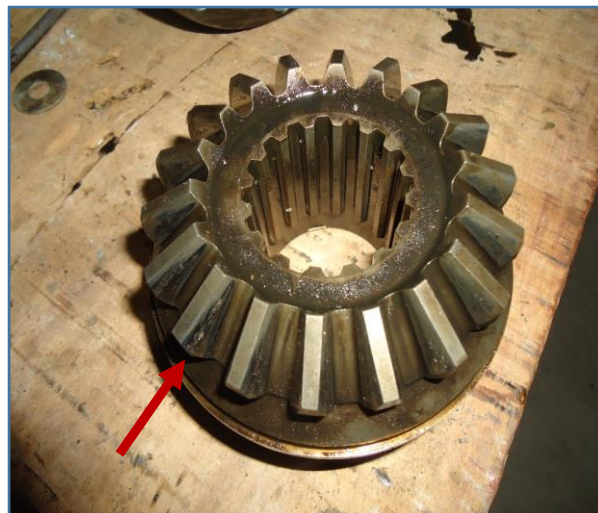
DETALHE ENGRENAGEM COM "DENTES CARIADOS"

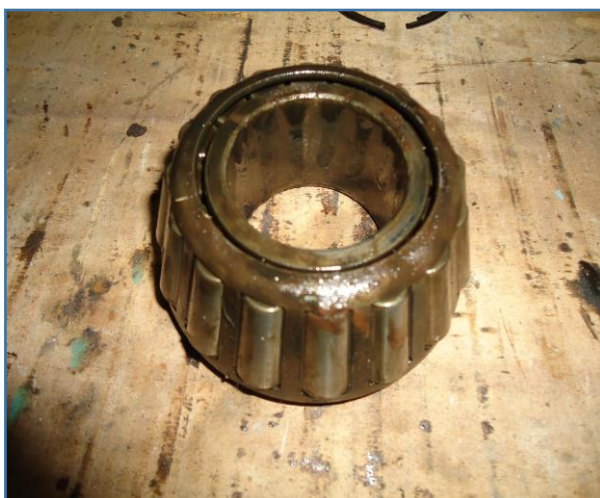
ROLAMENTO DANIFICADO

| LISTA PRÉVIA ESTIMADA DE COMPONENTES MECÂNICOS PARA SUBSTITUIÇÃO E SERVIÇOS A SEREM REALIZADOS NA PÁ CARREGADEIRA DOOSAN – MODELO DL 200 | | | | |
|---|---|---|---|---|
| 02 | SUBSTITUIR ROLAMENTOS DA CAIXA SATÉLITE | Uni. | 02 | R\$ 1.000,00 |
| 04 | SUBSTITUIR ROLAMENTOS DO PINHÃO | Uni. | 02 | R\$ 900,00 |

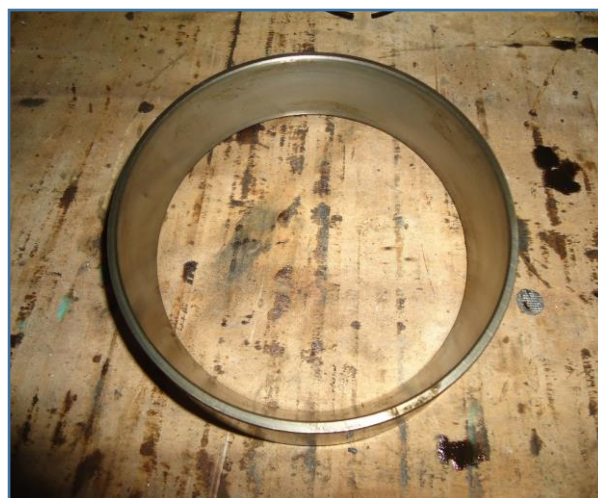
CAPA DE ROLAMENTO DANIFICADO

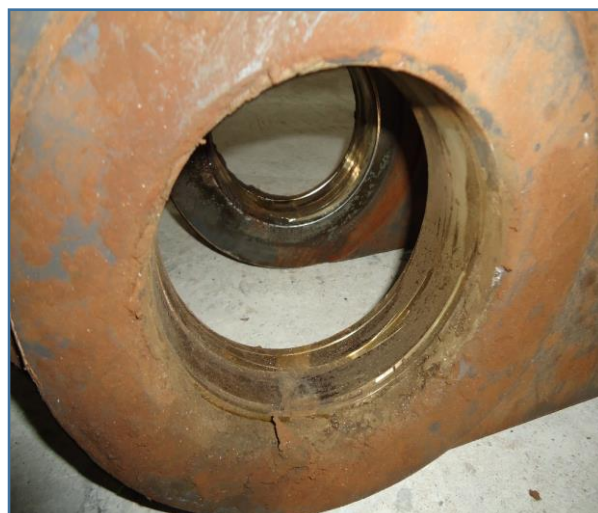
BUCHAS DE BRONZE DAS ARTICULAÇÕES TRASEIRAS DANIFICADAS

| LISTA PRÉVIA ESTIMADA DE COMPONENTES MECÂNICOS PARA SUBSTITUIÇÃO E SERVIÇOS A SEREM REALIZADOS NA PÁ CARREGADEIRA DOOSAN – MODELO DL 200 | | | | |
|---|---|---|---|---|
| 06 | SUBSTITUIR BUCHAS DE BRONZE DA ARTICULAÇÃO TRASEIRA | Uni. | 02 | R\$ 2.200,00 |

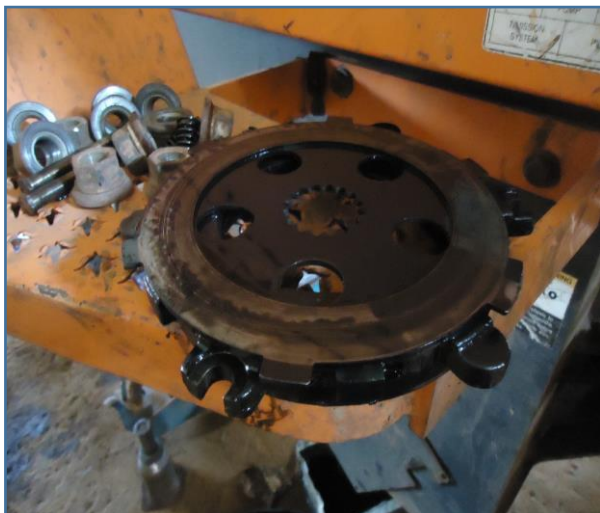
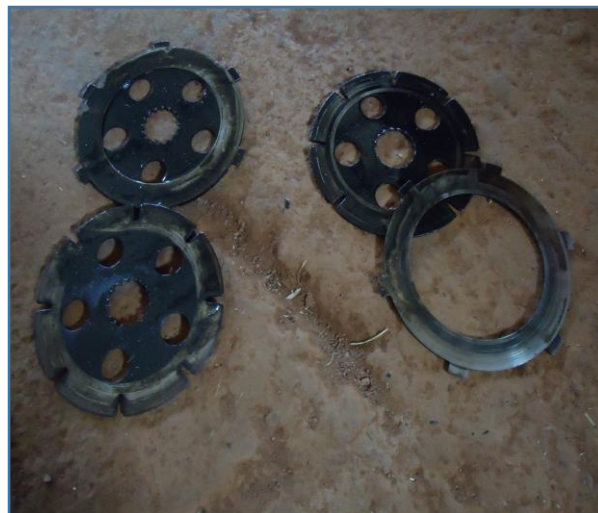
PLACAS E DISCOS DE FREIO DIANTEIROS E TRASEIROS ESTÃO BEM DANIFICADOS

| LISTA PRÉVIA ESTIMADA DE COMPONENTES MECÂNICOS PARA SUBSTITUIÇÃO E SERVIÇOS A SEREM REALIZADOS NA PÁ CARREGADEIRA DOOSAN – MODELO DL 200 | | | | |
|---|---|---|---|---|
| 08 | SUBSTITUIR PLACAS DE FREIO DIANTEIRAS E TRASEIRAS | Uni. | 20 | R\$ 2.800,00 |
| 09 | SUBSTITUIR DISCOS DE FREIO DIANTEIROS E TRASEIROS | Uni. | 20 | R\$ 3.600,00 |

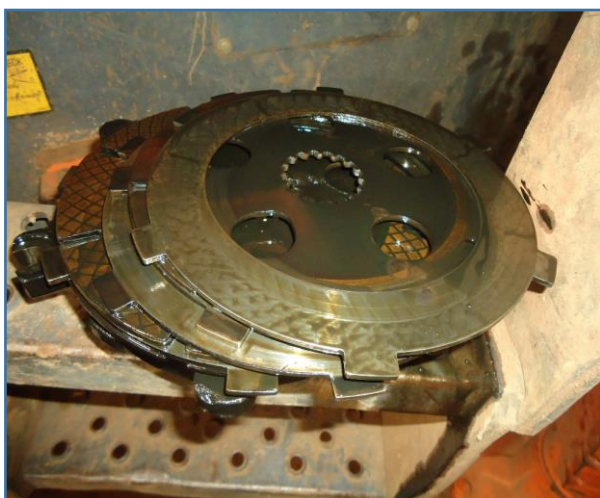
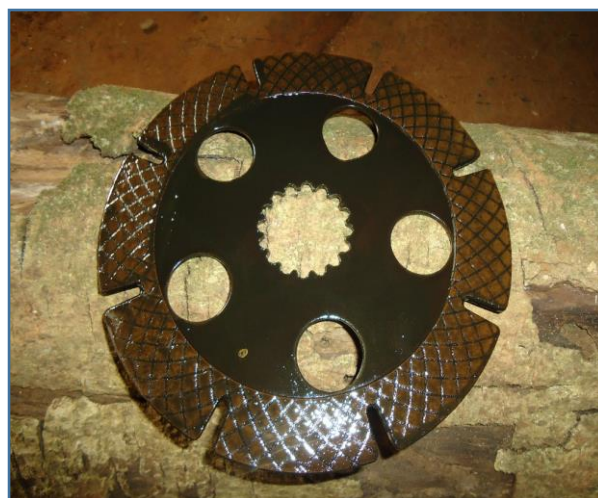
PLACAS E DISCOS DE FREIO DIANTEIROS E TRASEIROS ESTÃO BEM DANIFICADOS

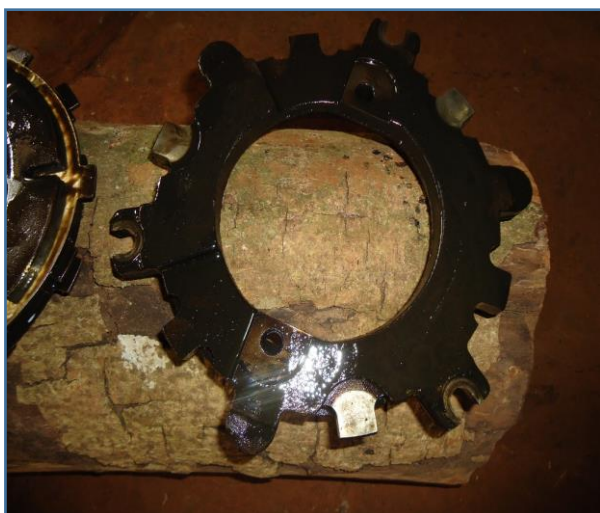
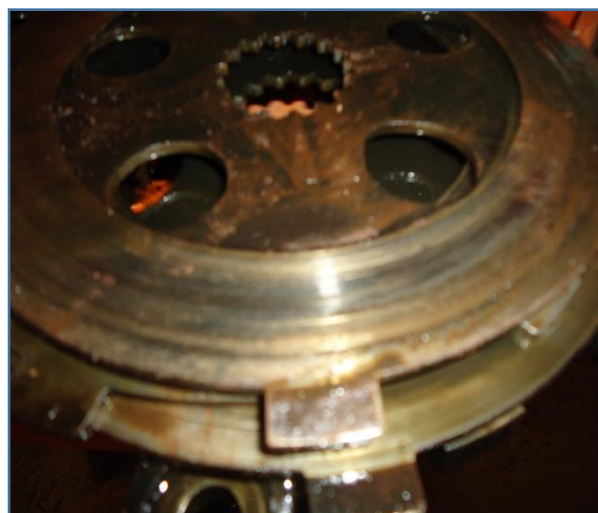
PLACAS E DISCOS DE FREIO DIANTEIROS E TRASEIROS ESTÃO BEM DANIFICADOS
