# LAUDO DE AVALIAÇÃO PREFEITURA MUNICIPAL DE CACIQUE DOBLE / RS

1.1 SOLICITANTE	PREFEITURA MUNICIPAL DE CACIQUE DOBLE
1.2 ENDEREÇO	AVENIDA KAIGANG, 292
1.3 CIDADE	CACIQUE DOBLE – RS
1.4 TIPO DO BEM	EQUIPAMENTO MECÂNICO
1.5 FINALIDADE DE AVALIAÇÃO	LAUDO TÉCNICO PARA AVALIAÇÃO DO CAMINHÃO BASCULANTE VOLKSWAGEN – MODELO 24.220 EURO3 WORKER – ANO/MODELO: 2007/2008 – PLACA IOU-1322
1.6 Nº DO LAUDO	LT-00263
1.7 DATA BASE INSPEÇÃO	13/10/2021

Este laudo técnico tem o objetivo de avaliar o Caminhão Basculante Volkswagen – modelo 24.220 Euro3 Worker – Ano/Modelo: 2007/2008 – Placa IOU 1322 de propriedade da Prefeitura Municipal de Cacique Doble / RS, expondo assim as condições atuais do equipamento e as ações cabíveis a serem tomadas.

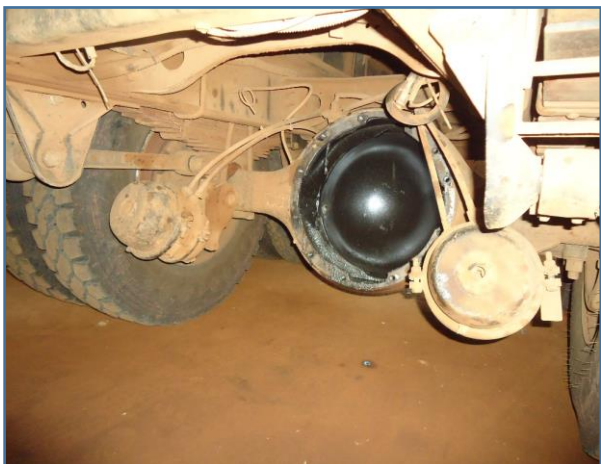
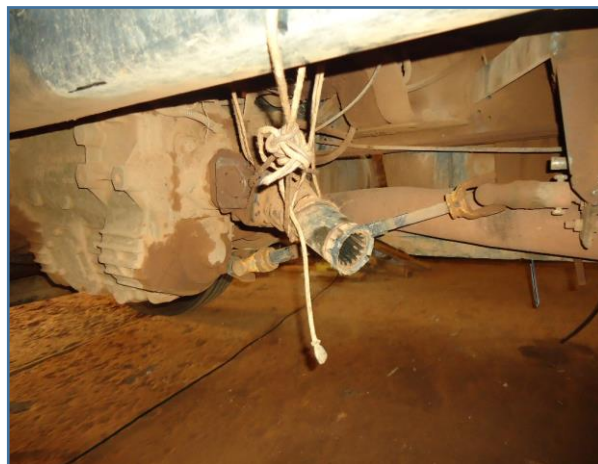
IMAGEM INFERIOR DO EQUIPAMENTO COM CONJUNTO DIFERENCIAL E EIXO CARDÃ DESMONTADOS

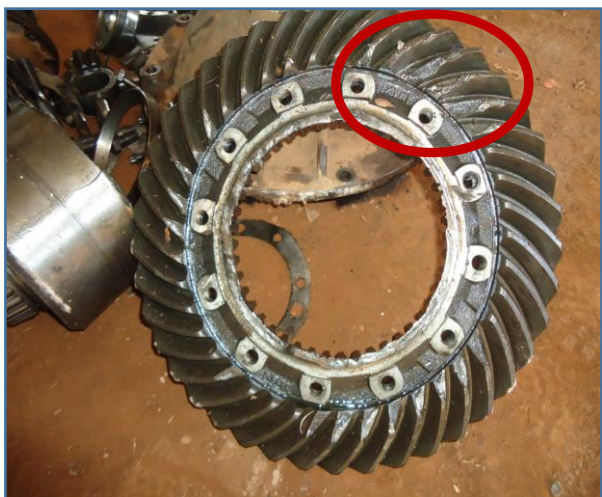
COROA DANIFICADA

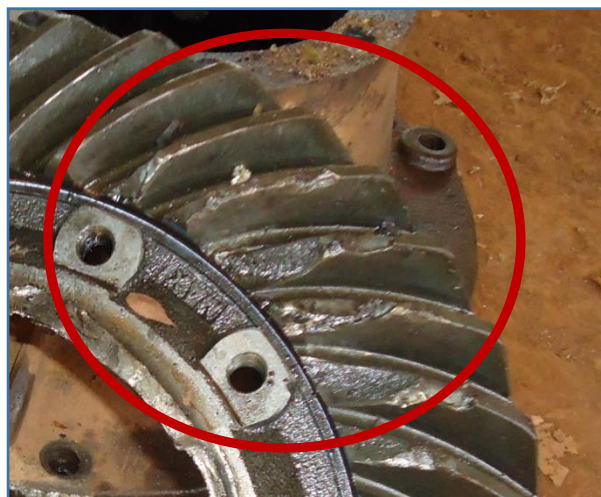
DETALHE AUMENTADO DA COROA DANIFICADA

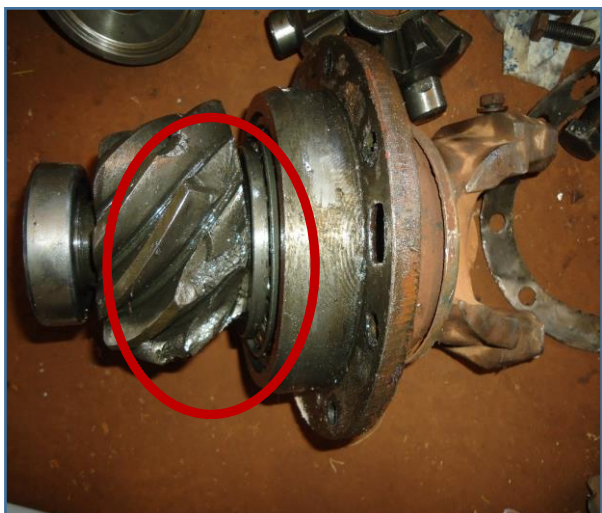
DETALHE PINHÃO DANIFICADO

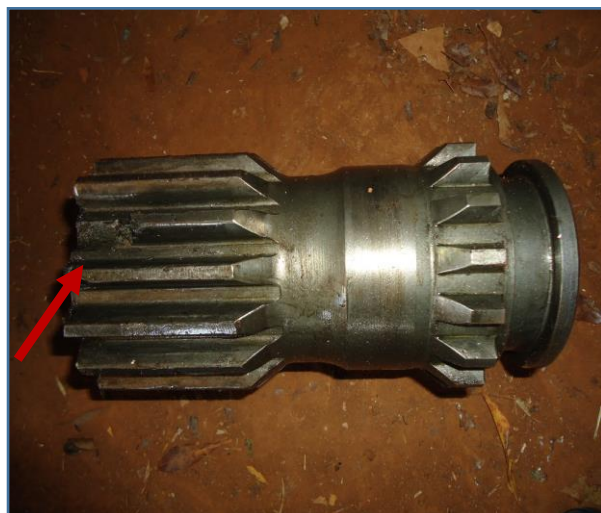
DETALHE LUVA REDUZIDA DANIFICADA

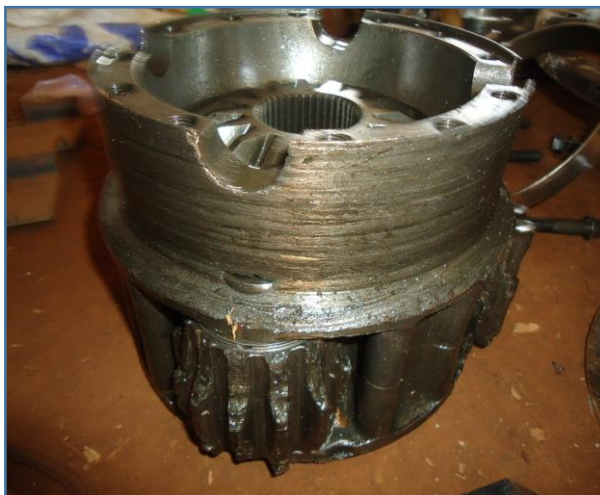
CAIXA SATÉLITE DANIFICADA

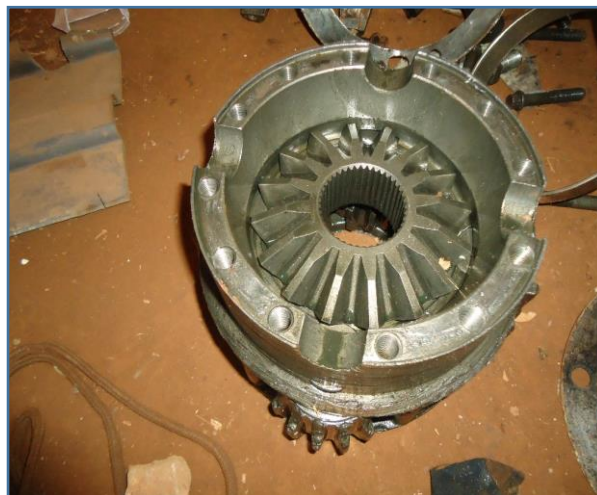
CAIXA SUPORTE LADO ESQUERDO  
DANIFICADA

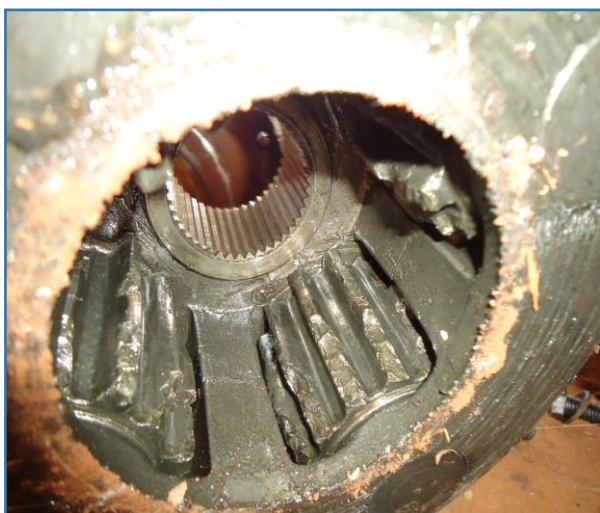
INTERNOS DA CAIXA SATÉLITE DANIFICADA

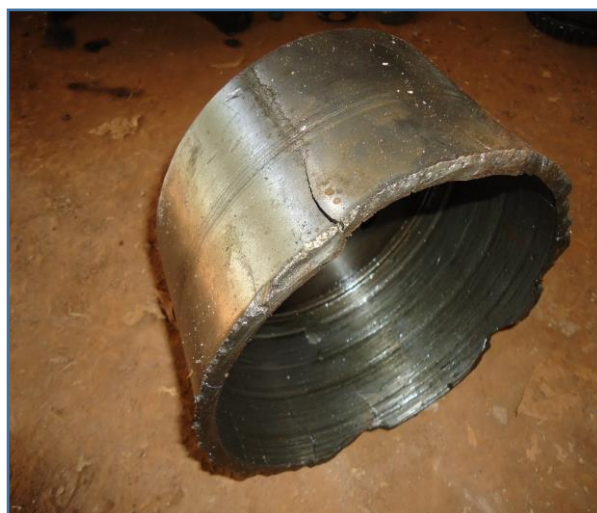
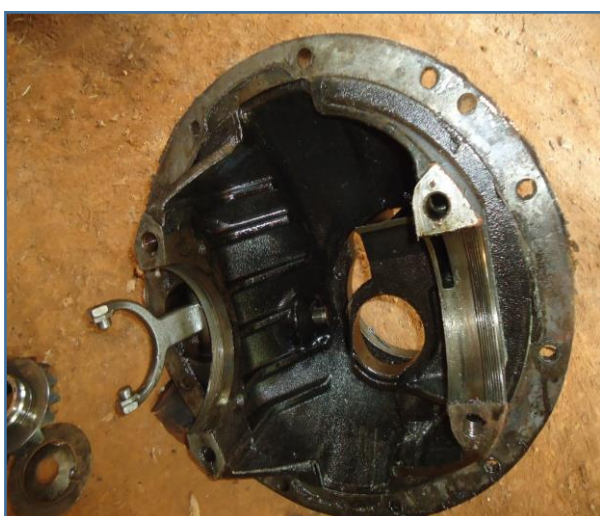
UMA DAS ROSCAS DA CARÇA DO  
CONJUNTO DIFERENCIAL ESTÁ DANIFICADA

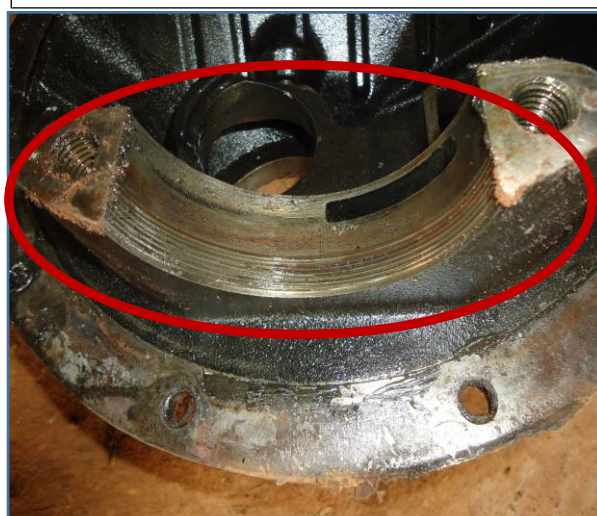
DETALHE DA ROSCA DA CARÇA DO  
CONJUNTO DIFERENCIAL QUE ESTÁ  
DANIFICADA

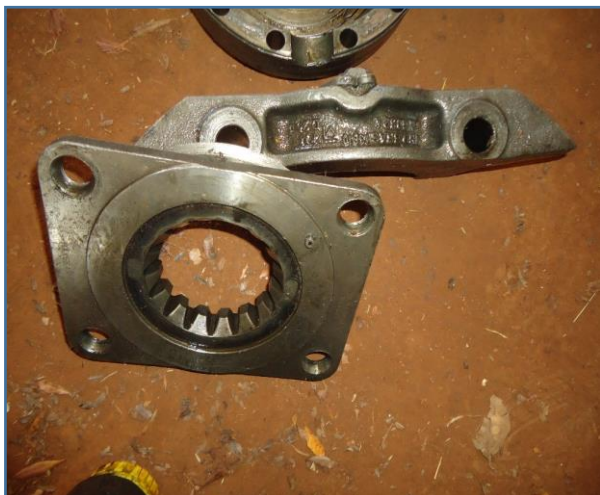
PLACA DE TRAVAMENTO DANIFICADA

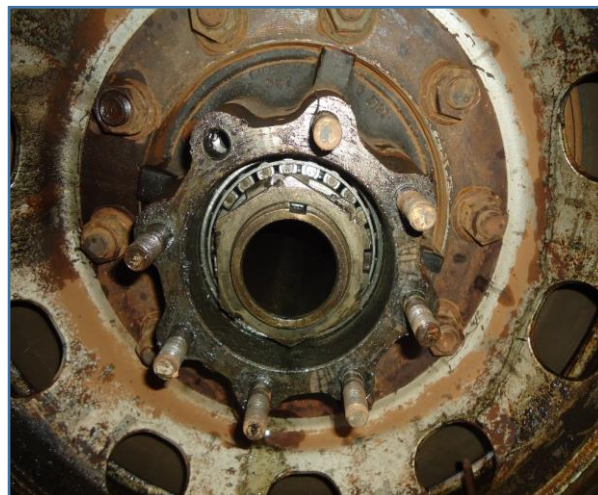
ROLAMENTOS INTERNOS E EXTERNOS DOS CUBOS DE RODAS TRASEIROS DEVEM SER SUBSTITUÍDOS

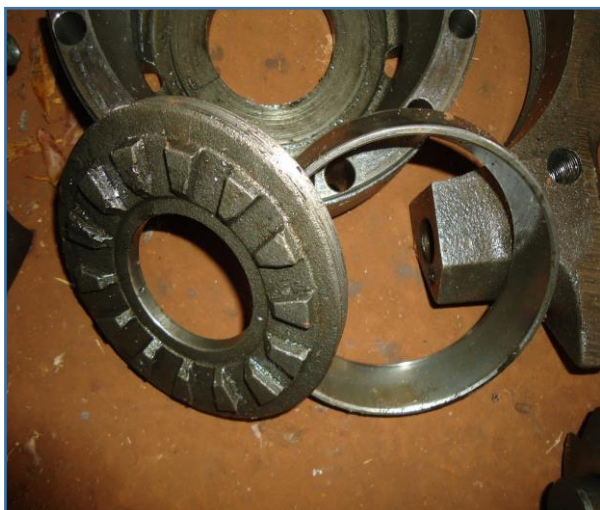
INTERNOS DO CONJUNTO DIFERENCIAL DANIFICADOS

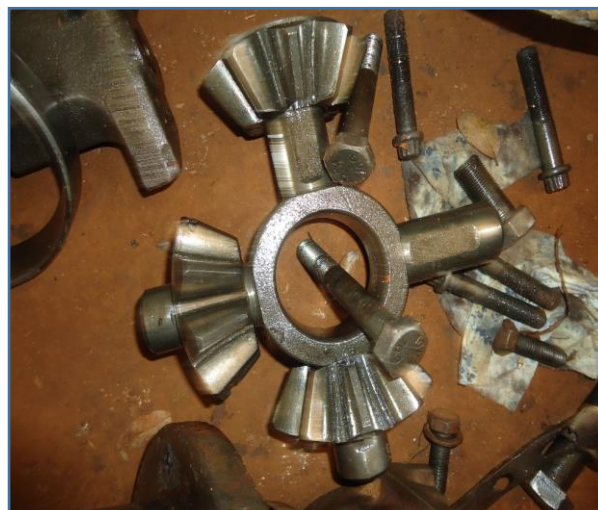
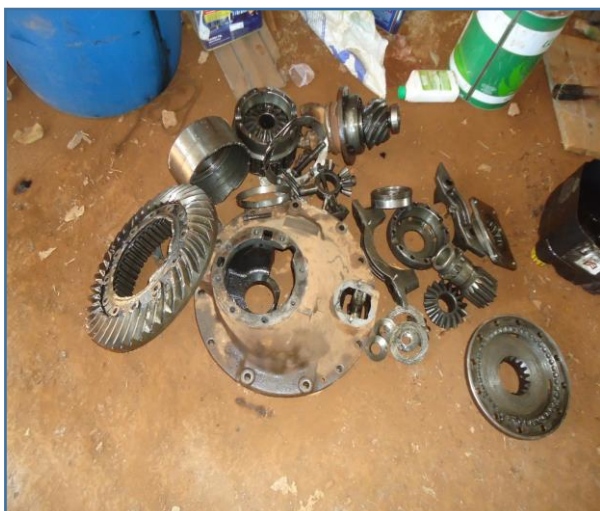
INTERNOS DO CONJUNTO DIFERENCIAL DESMONTADOS

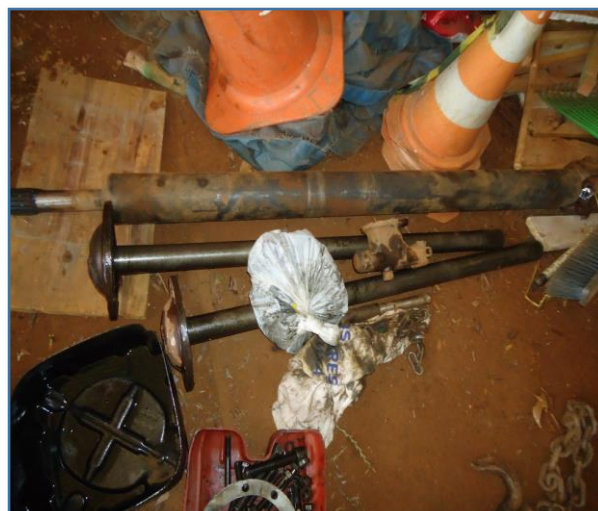
EIXO CARDÃ DESMONTADO
