LAUDO TÉCNICO DE INSPEÇÃO

PREFEITURA MUNICIPAL DE CACIQUE DOBLE / RS
CNPJ: 87.613.600/0001-03

Marca: MERCEDES BENZ
Modelo: SPRINTER 416 NIKS AMB
Placa: JAT4D65
RENAVAM: 01266245135
Ano/modelo: 2021/2022
Chassi: 8AC907643NE197659

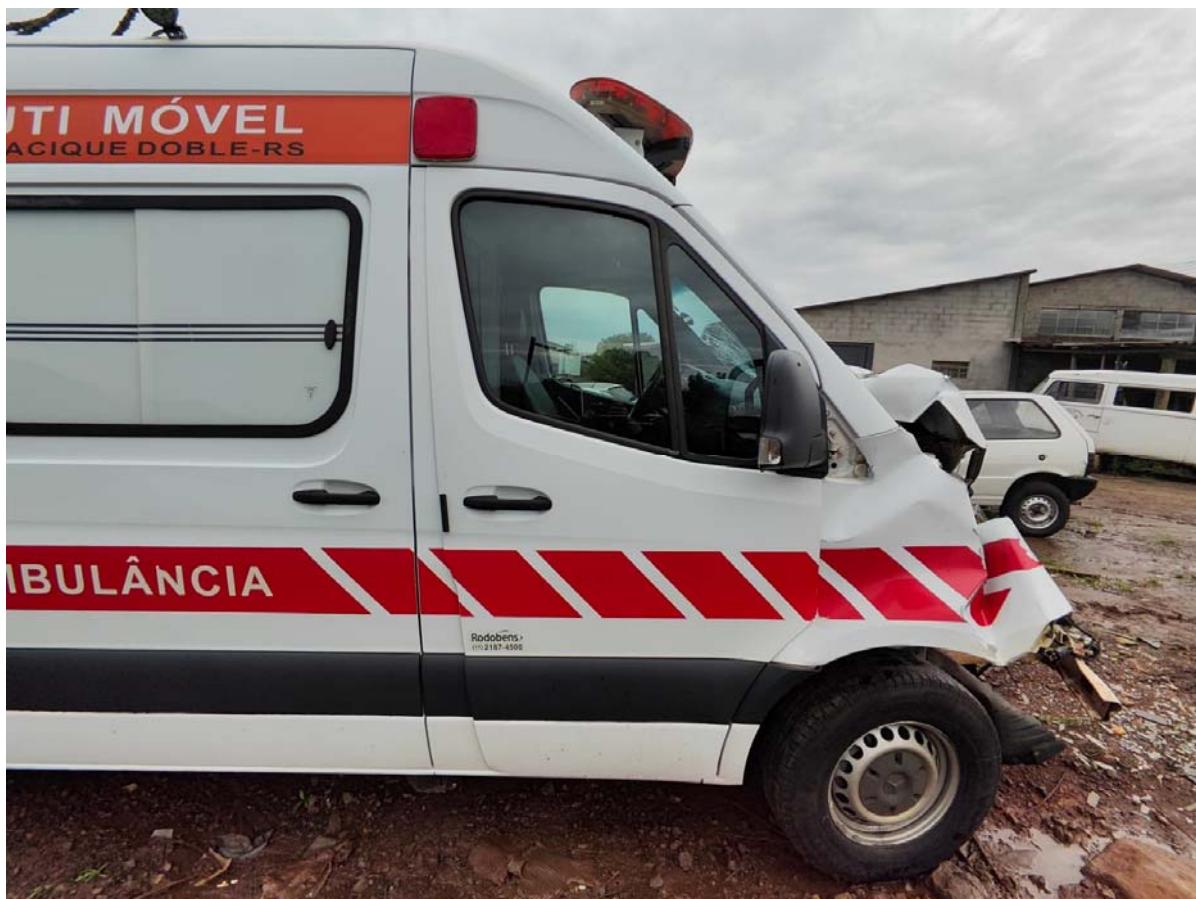
Imagen 2 – Foto lateral direita (avarias no para lama dianteiro e um desalinhamento da porta).

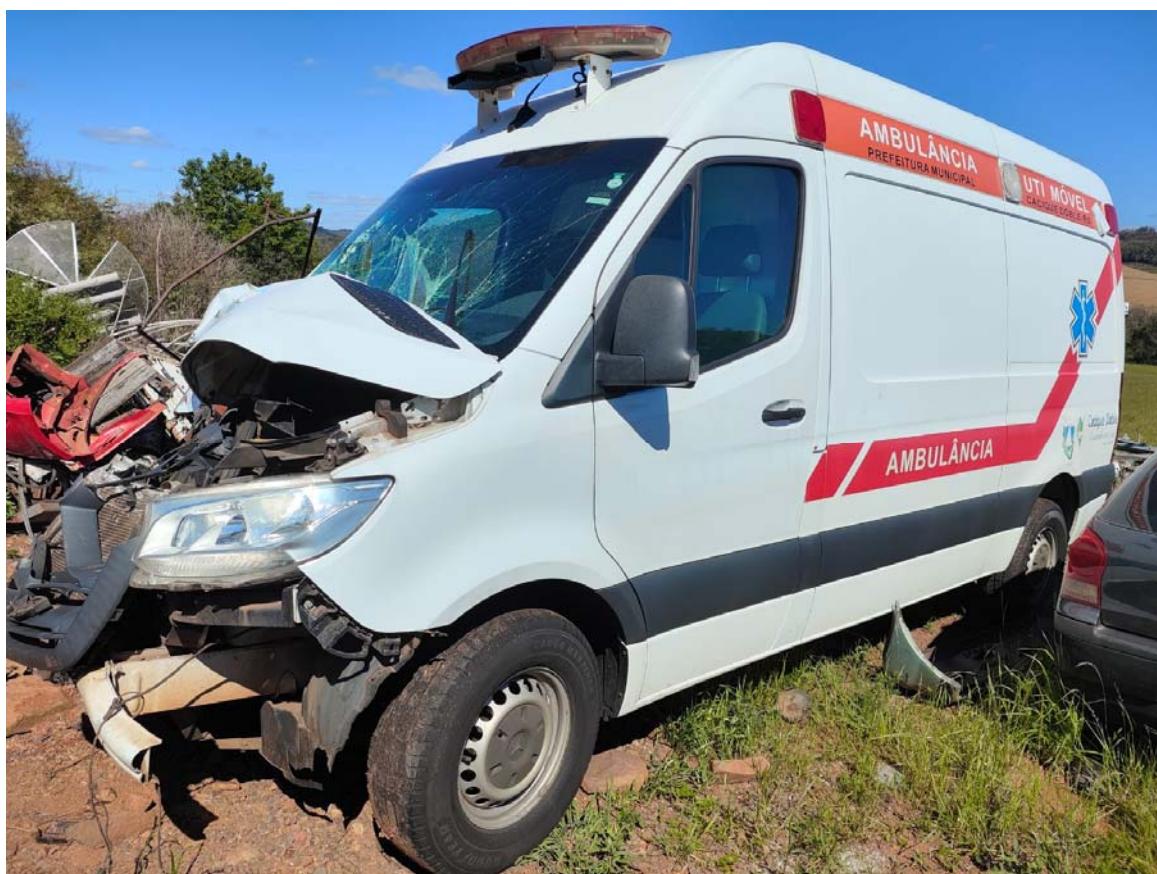
Imagen 3 - Foto do ângulo frontal esquerdo, permitindo observar os danos no conjunto ótico (farol esquerdo), para-choque e capô, para brisa, etc.

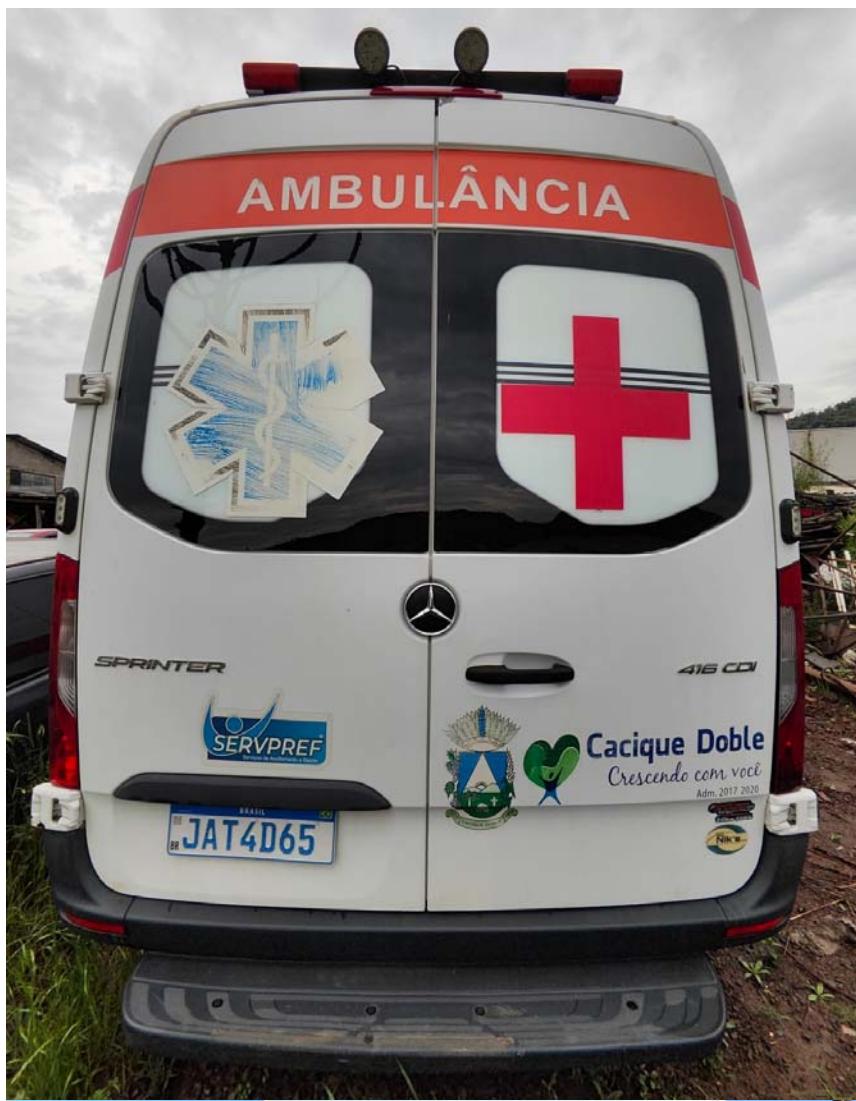
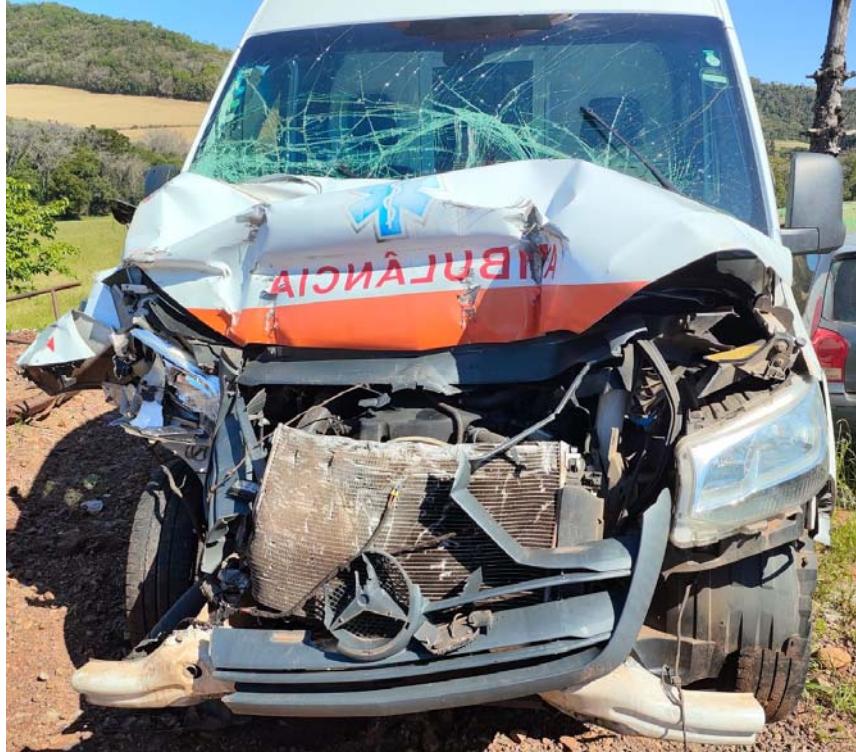
Imagen 4 – Foto dianteira e traseira, permitindo observar os danos no conjunto ótico, para-choque, capô, para-brisa, grade frontal, radiador, hélice e diversos outros itens da parte mecânica.

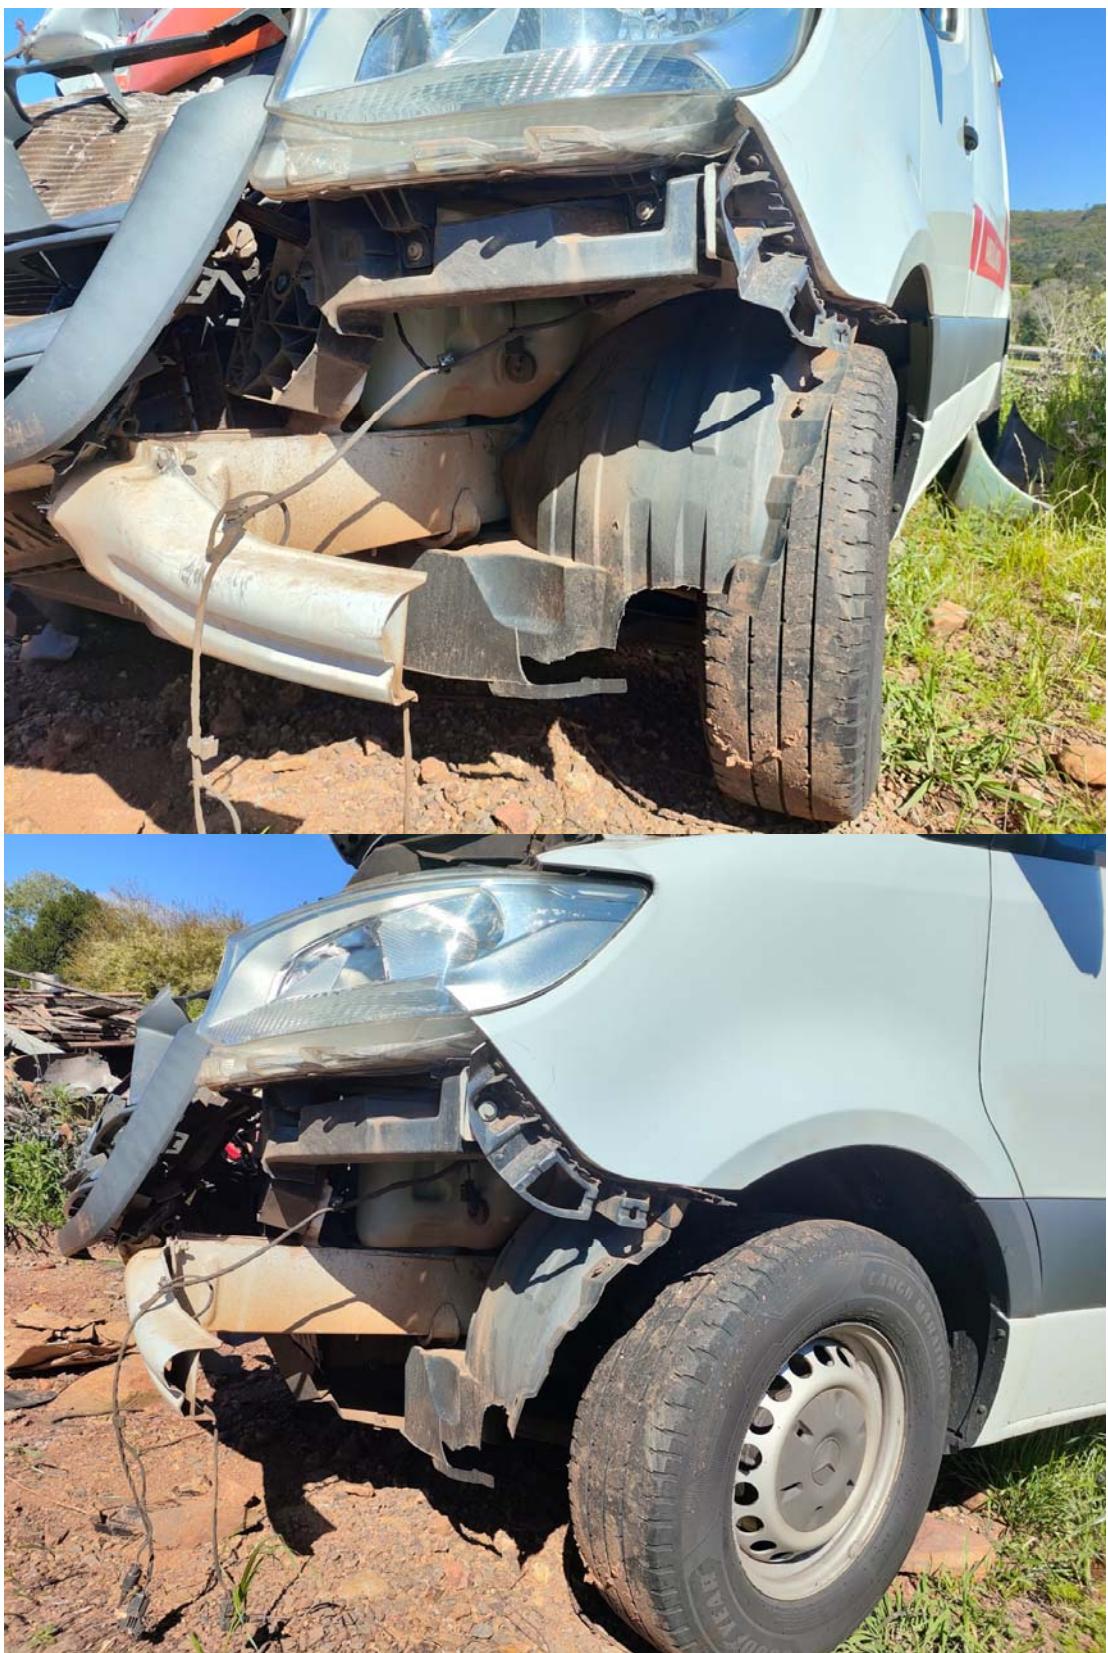
Imagen 5 – Foto do ângulo frontal esquerdo inferior, permitindo observar os danos no conjunto ótico (farol esquerdo), para-choque, protetor interno do para-lama, chicote, etc.

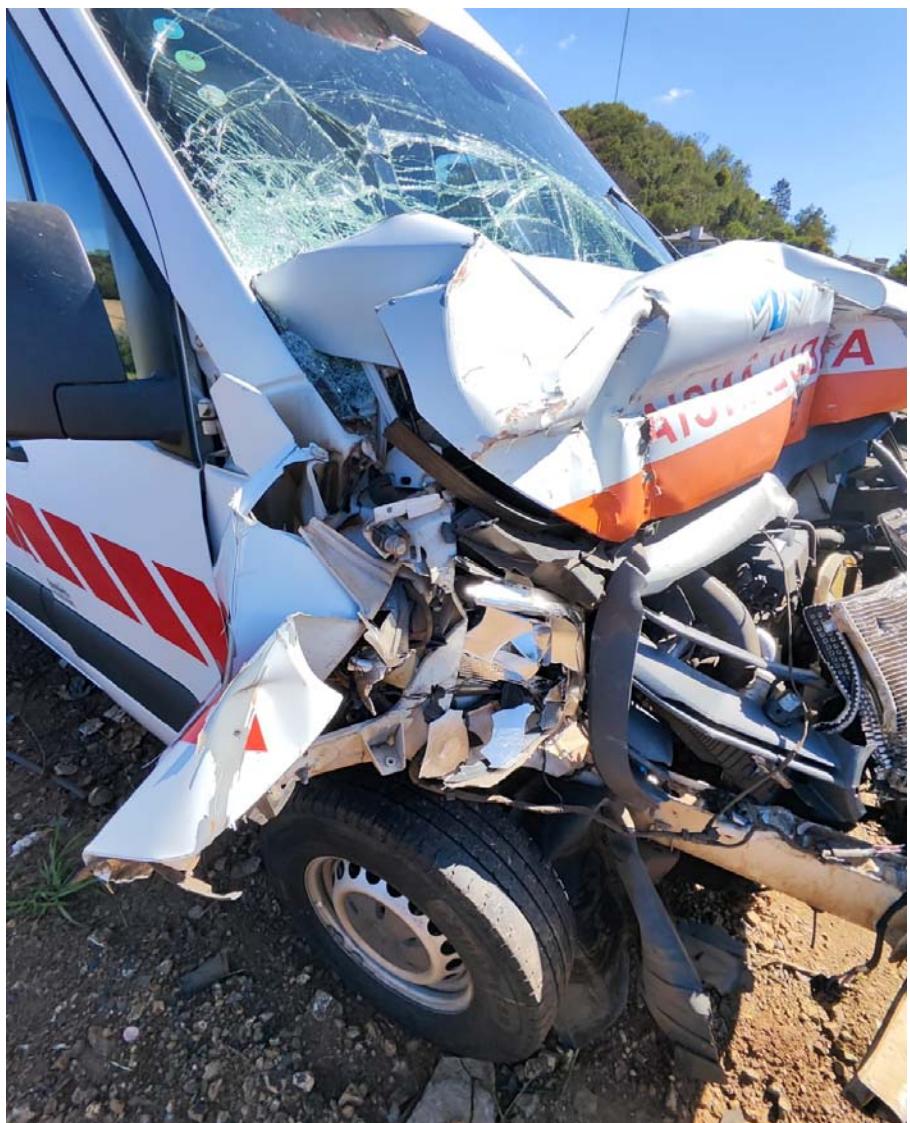
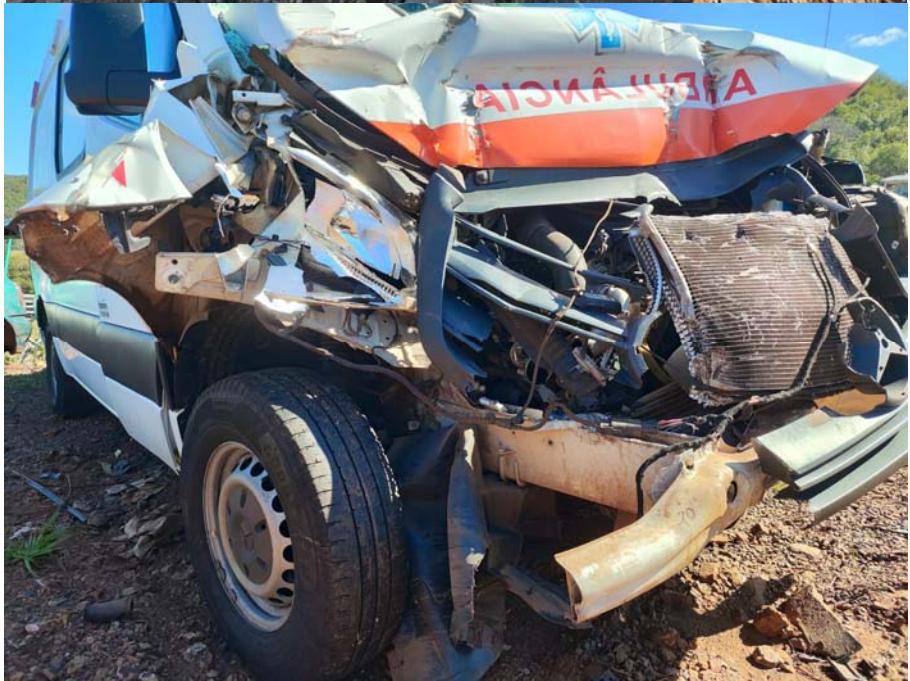
Imagen 6 – Foto do ângulo frontal direito, permitindo observar os danos no conjunto ótico (farol direito), para-choque, capô, para-lama, para brisa e diversos itens da parte mecânica.

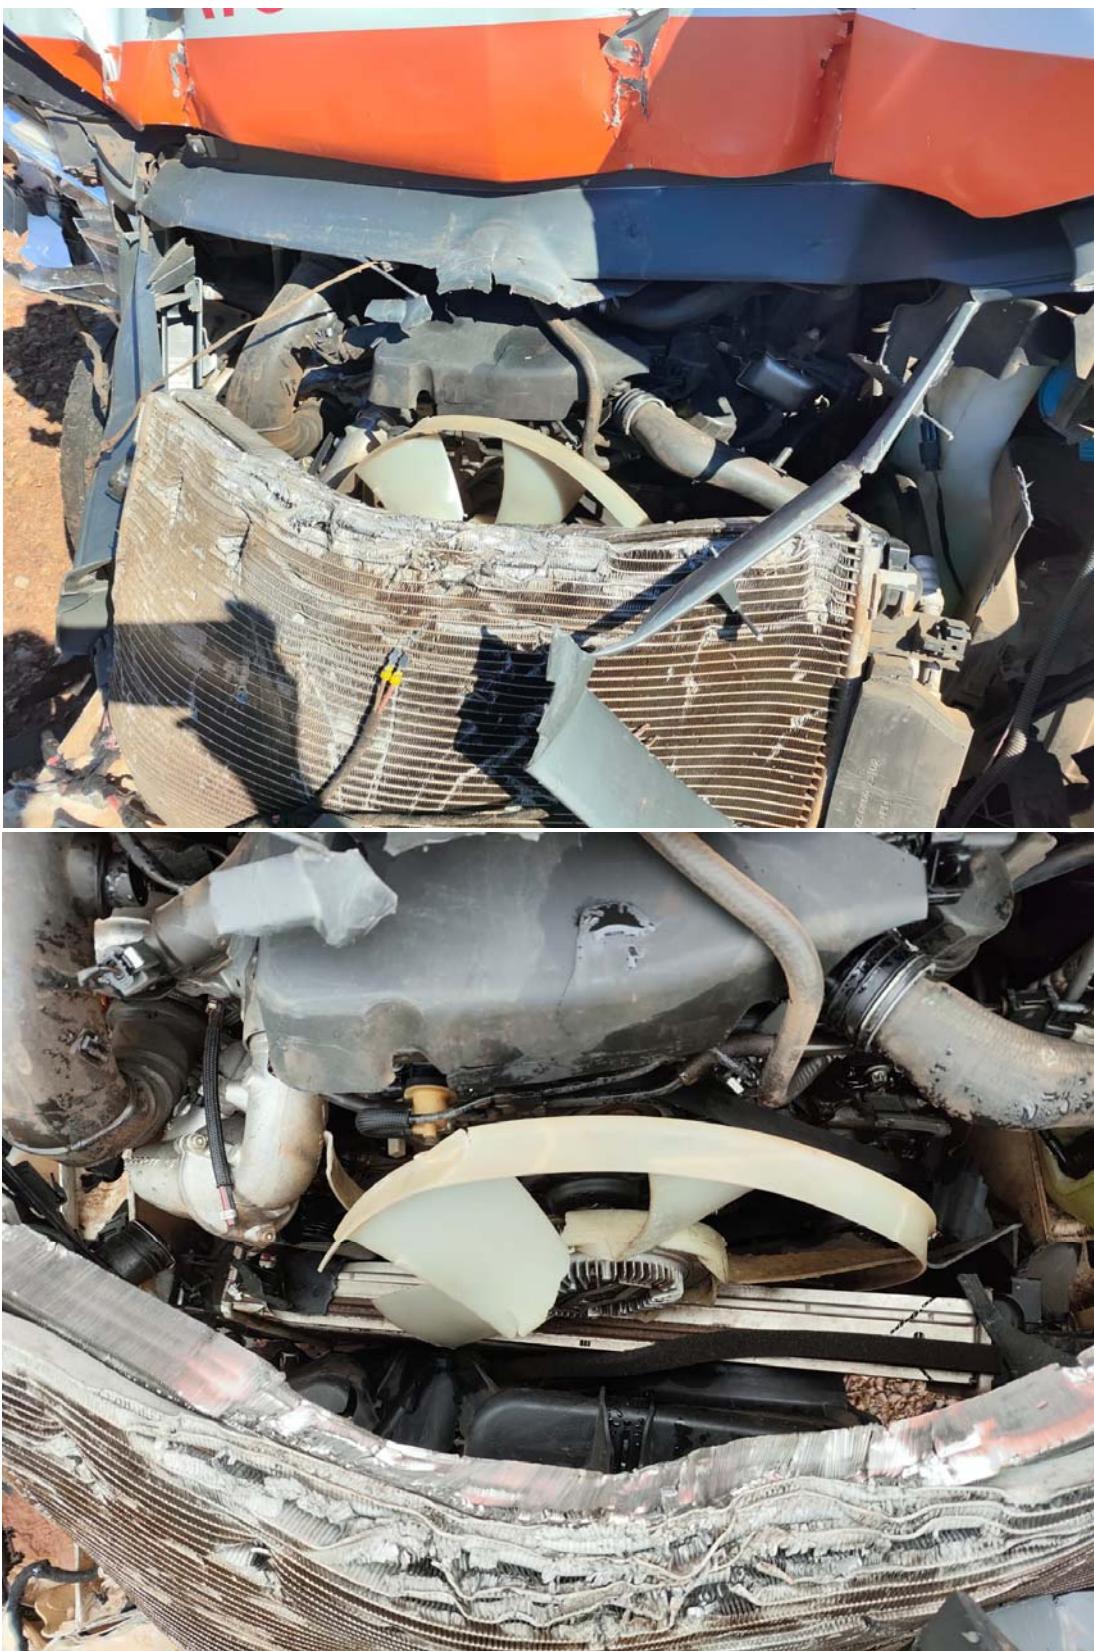
Imagen 7 – Fotos do cofre do motor, permitindo observar danos no radiador, intercooler, grade frontal, hélice e diversos outros itens da parte mecânica.

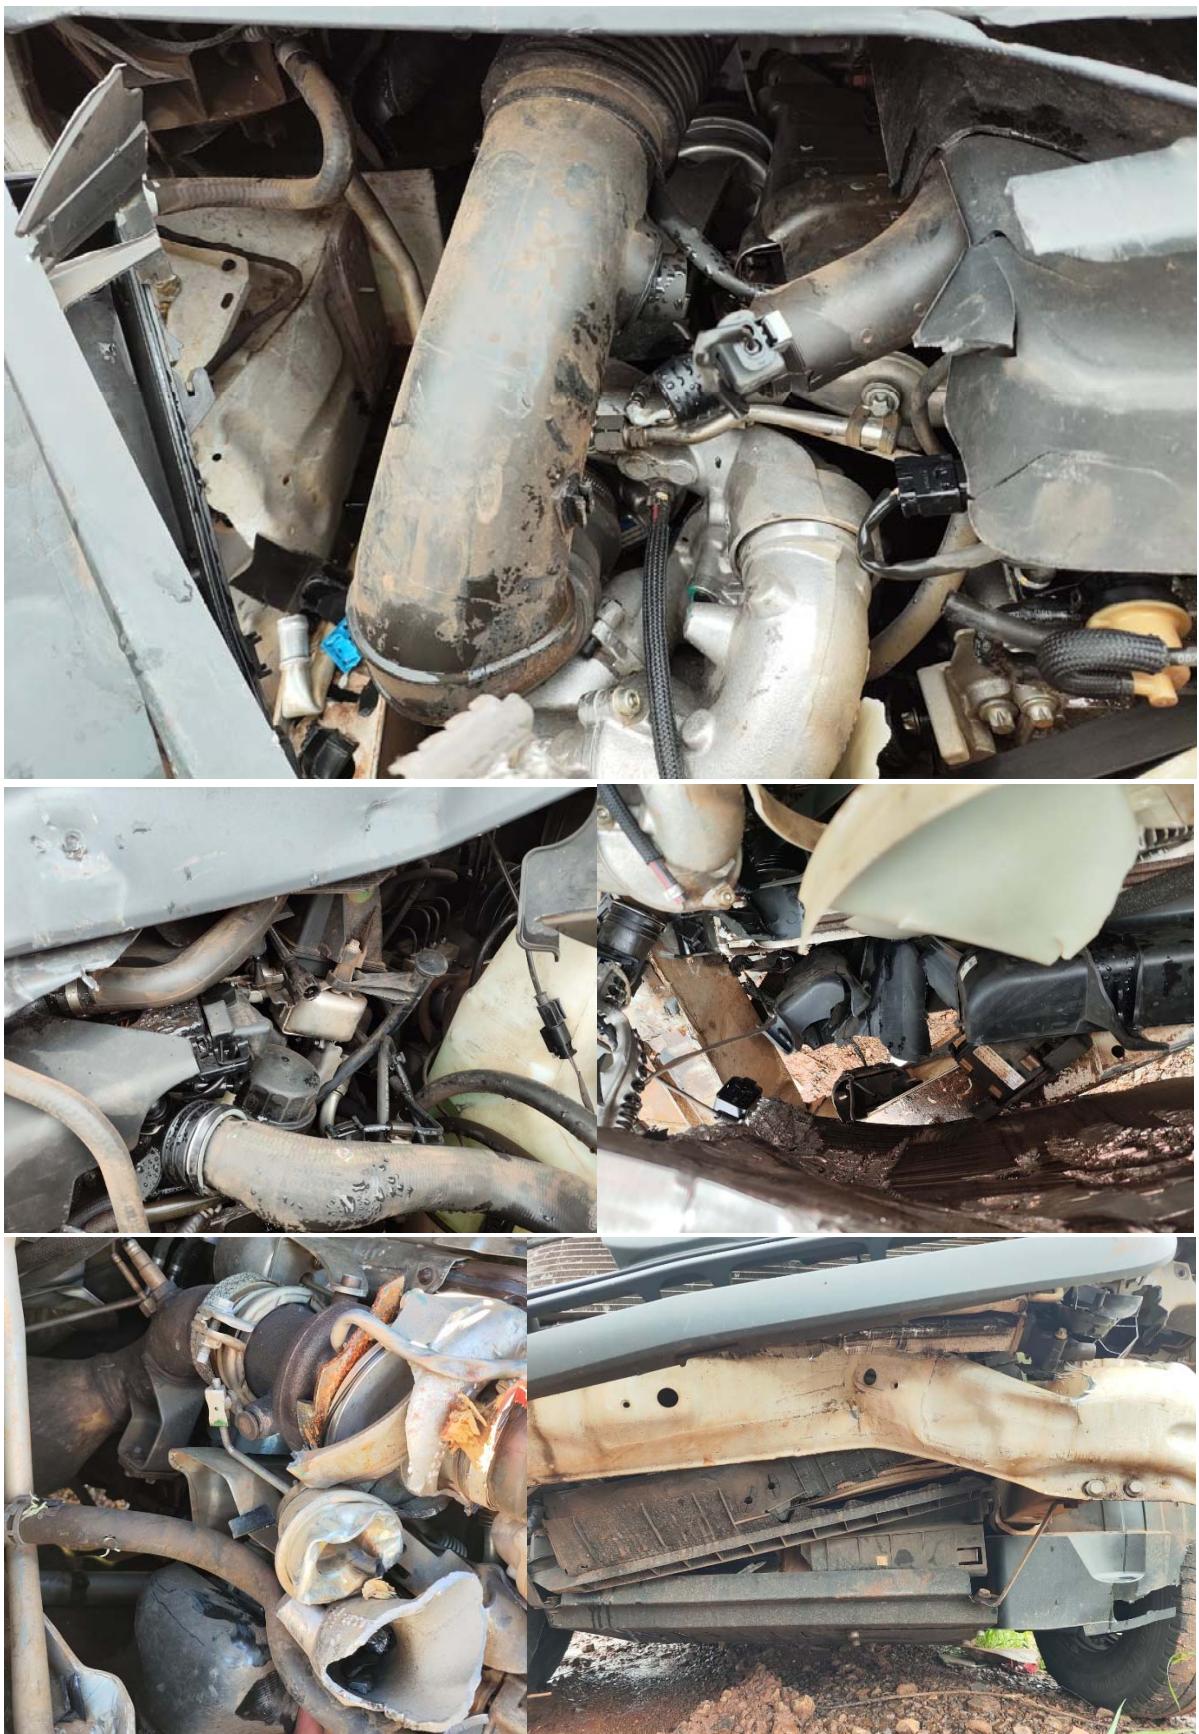
Imagen 8 - Fotos do cofre do motor, permitindo observar danos no turbocompressor, intercooler, grade frontal, travessa do para-choque e diversos outros itens da parte mecânica.

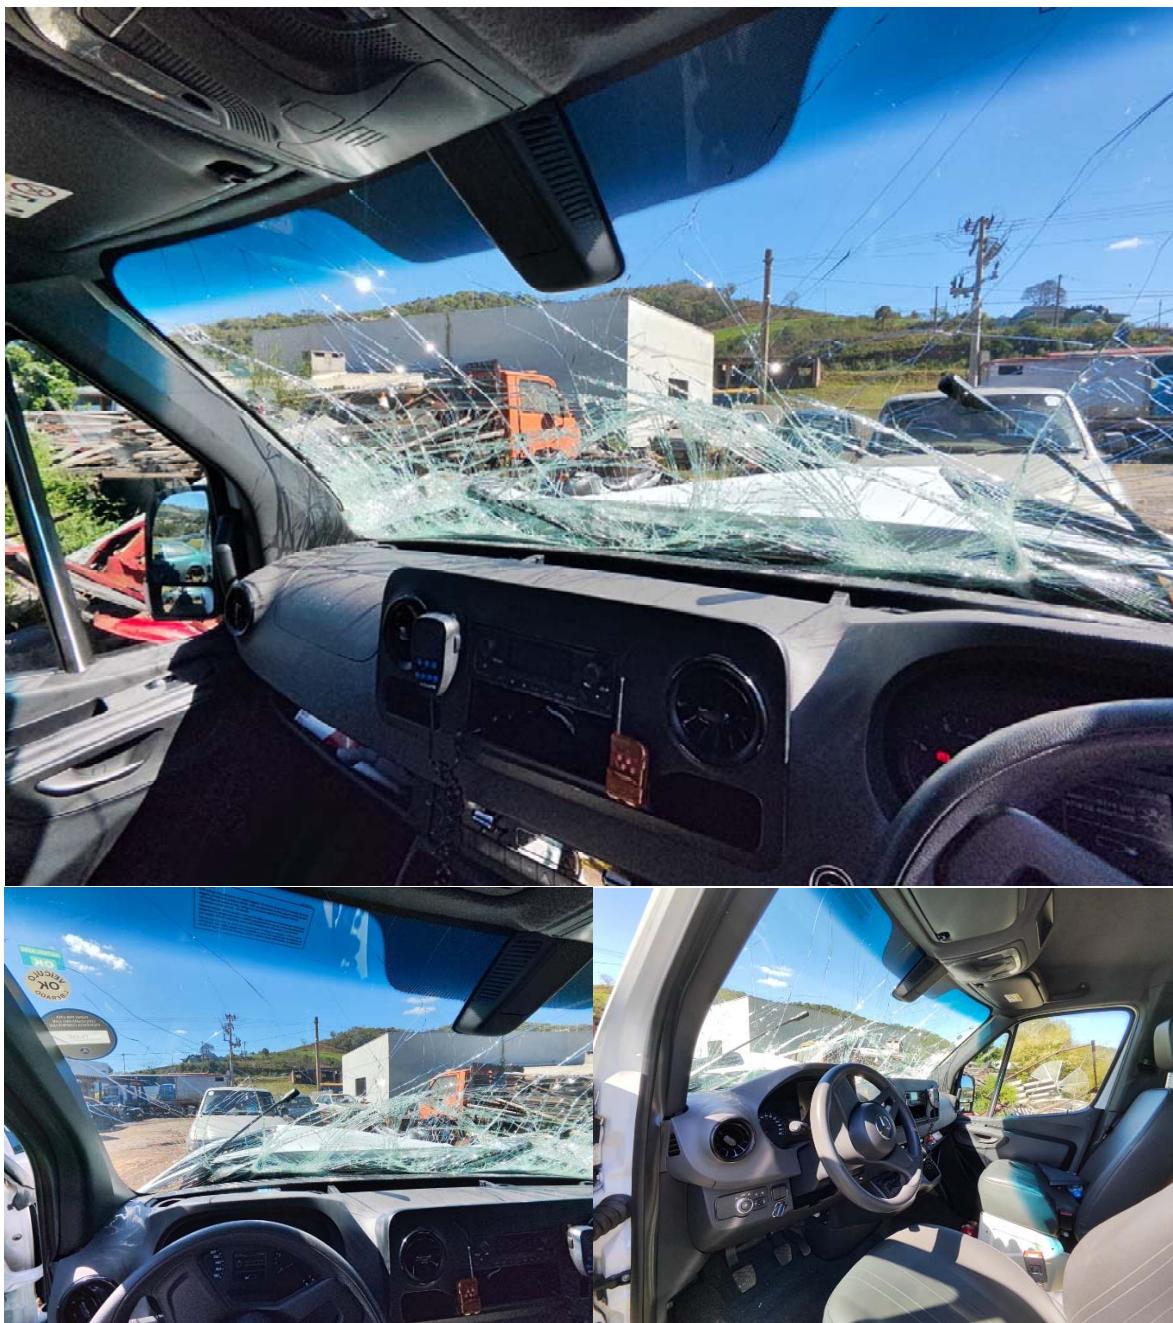
Imagen 9 – Fotos do interior da cabine, apresentando danos visíveis no para-brisa.
