# **LAUDO TÉCNICO DE AVALIAÇÃO DE VEÍCULOS AUTOMOTORES**

**PREFEITURA MUNICIPAL DE CACIQUE DOBLE/RS**

Trata este Laudo Técnico da avaliação de veículos automotores de propriedade da Prefeitura Municipal de Cacique Doble - RS, para fins de estimar o valor de venda dos veículos em um futuro leilão.

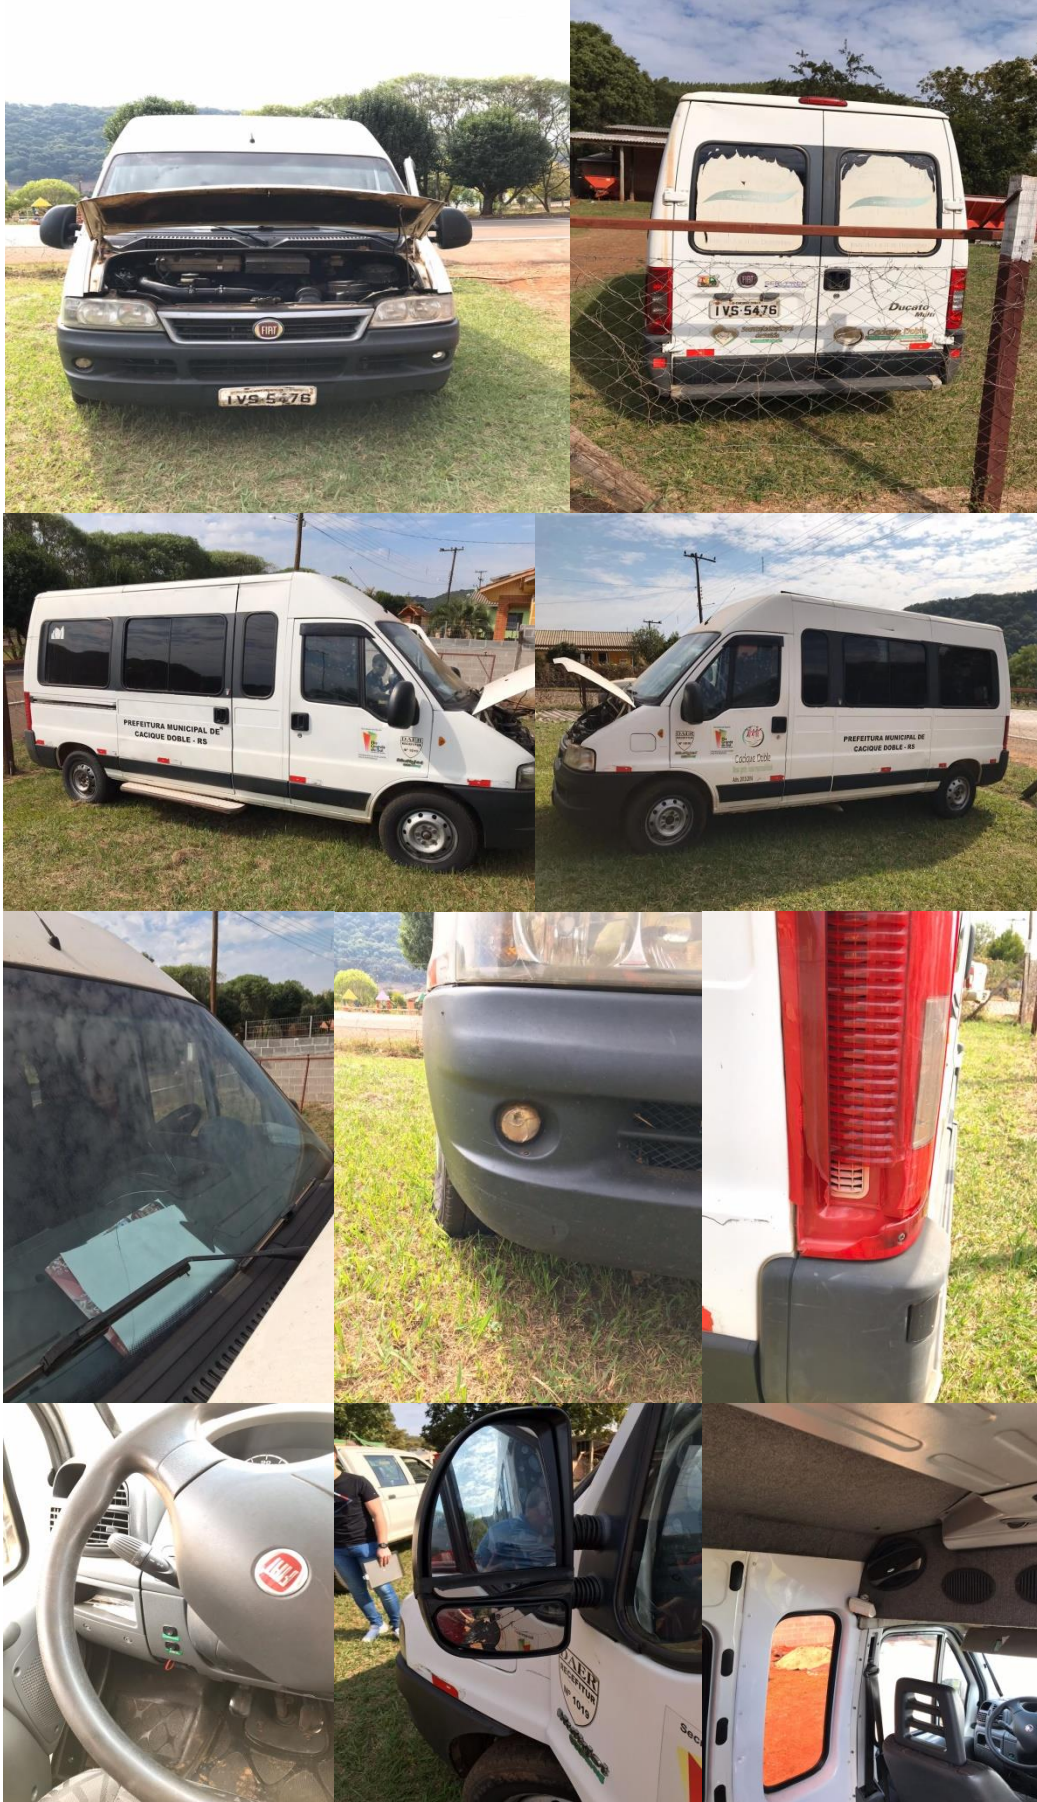
### **3.1. Fiat Ducato**

O presente veículo apresenta condições adequadas de lataria possuindo apenas algumas pequenas marcas e amassados típicos de veículos com alta rodagem.

Conforme consta nas imagens acima, o veículo possui a sinaleira traseira LE, o farol de neblina LD e o espelho retrovisor LE quebrados.

As janelas laterais encontram-se em bom estado, o para-brisa encontra-se trincado.

As poltronas do veículo encontram-se em bom estado visual, porém existem algumas que estão com a fixação frouxa com o assoalho e com algumas alavancas de ajuste de inclinação faltantes.

O sistema de alarmes encontra-se, aparentemente, modificado.

O veículo foi utilizado com níveis extremamente baixos de óleo do motor e, por esse motivo, o mesmo encontra-se TRANCADO.

Desta forma, não foi possível ligar o veículo e tão pouco coloca-lo em movimento para a checagem de freios, suspensão e afins.

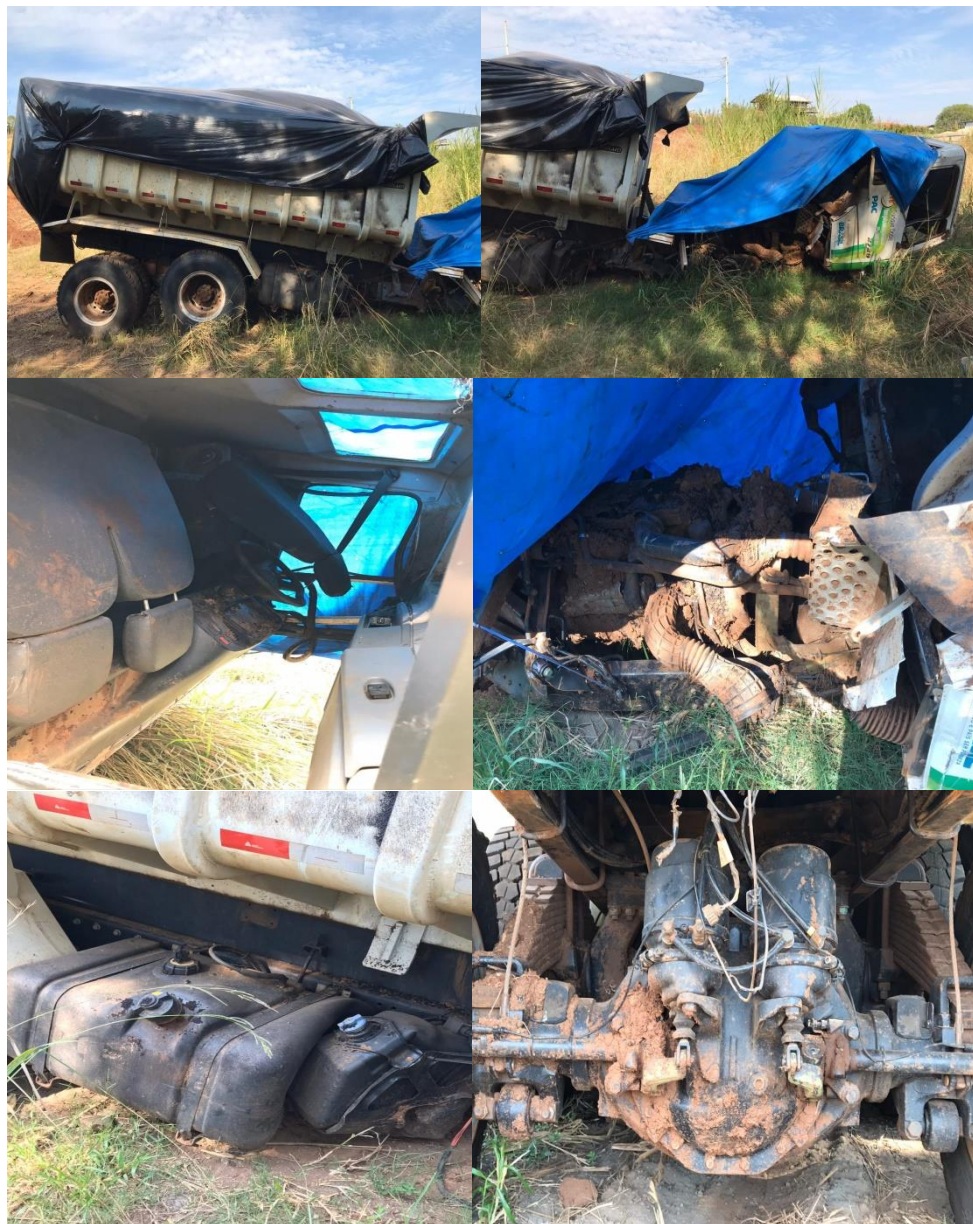
### 3.2. Sucata Caminhão Basculante

O veículo encontra-se batido criticamente danificado, cabine, motor, chassi e demais componentes irreparáveis.

A carroceira basculante e seus atuadores podem ser reparados. A mesma possui amassados ao longo de sua sessão e está sem a caixa de rodas LE.

Os feixes de molas, cardam e diferenciais traseiros, aparentemente, podem ser reutilizados. Não houve nenhuma possibilidade de teste.

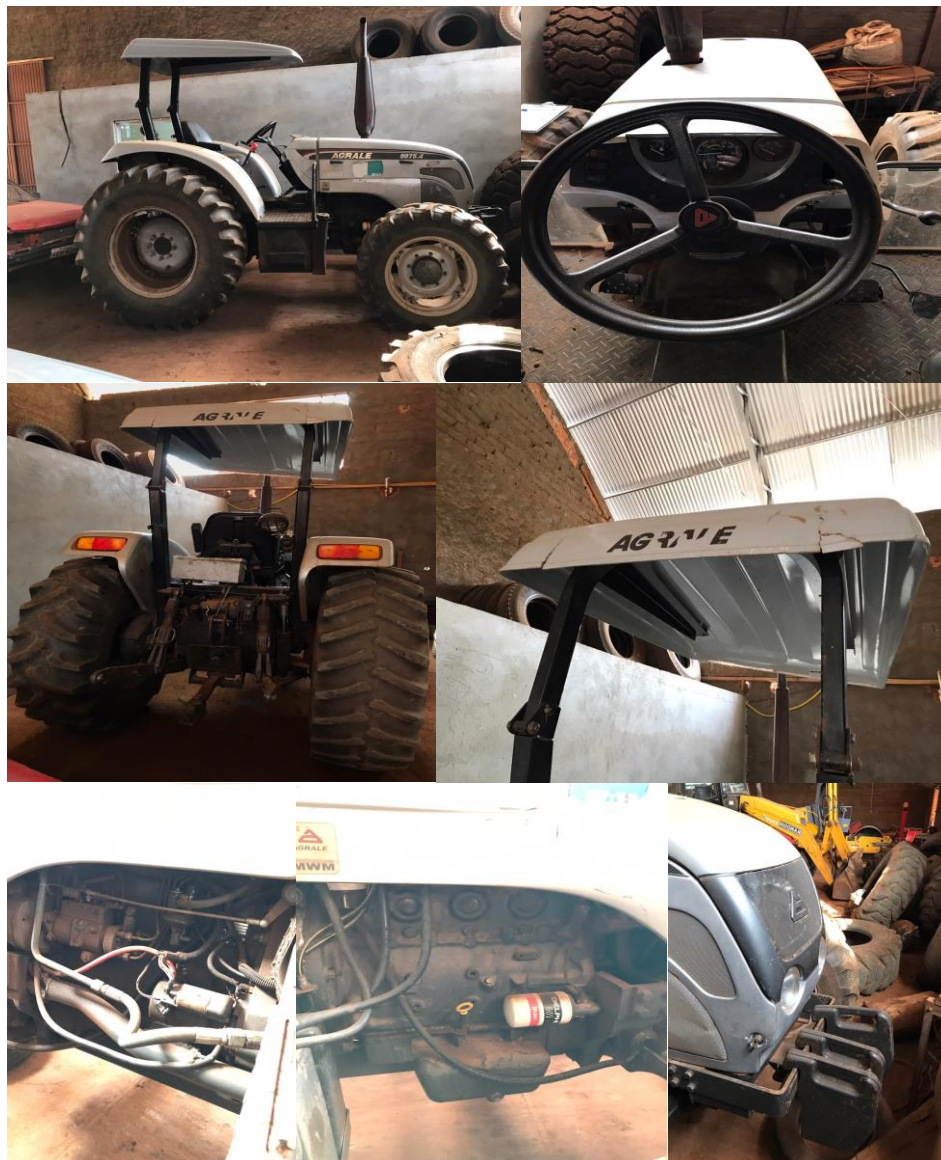
### 3.3. Trator

O Trator apresenta bom estado de conservação e seus sistemas elétricos e hidráulicos estão operando normalmente.

Os pneus dianteiros estão em meia vida e os traseiros estão em boas condições.
